Komplexní obnova mokřadů, pramenišť a drobných toků v lesních porostech na Šumavě

Ivana Bufková

Revitalizace vodního režimu na Šumavě

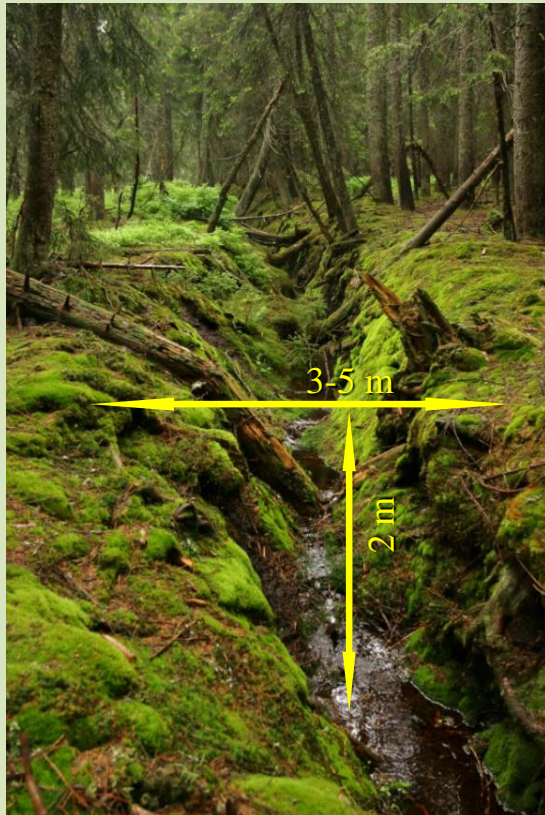
Rašelinný les odvodněný pomocí výbušnin

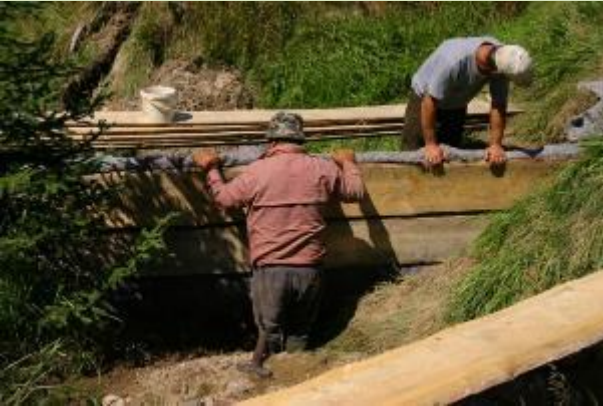
Vodorovně instalovaná prkna

- 2-3 vrstvy
- vložena geotextilie
- půlkulatina méně vhodná
- zářezy do břehů a do dna
- obsyp

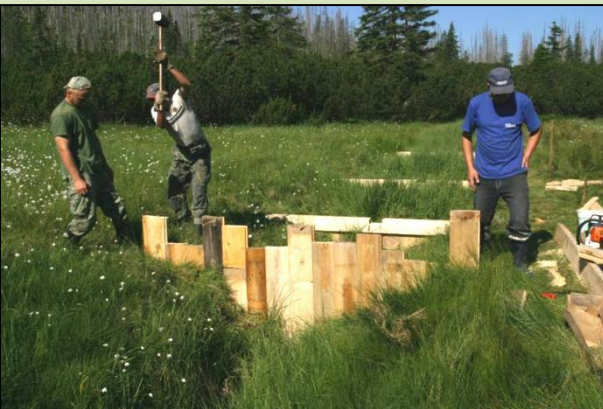
Vertikálně zarážené fošny

- na pero a drážku
- zpevňující svlaky
- přesahy do břehů a do dna
- vrchoviště – mocnost rašeliny ve dně min 0,5m
- obsyp

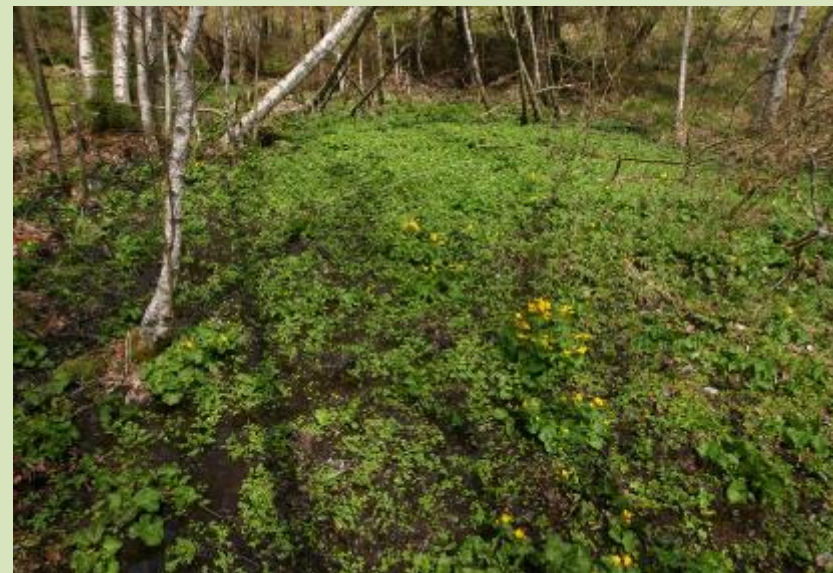
Zachovalé přírodní prameniště

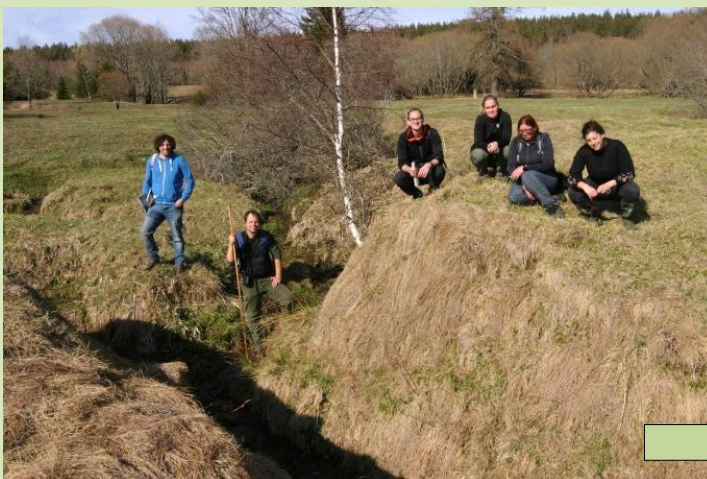
Silně odvodněné prameniště před revitalizací (Skelná 2019)

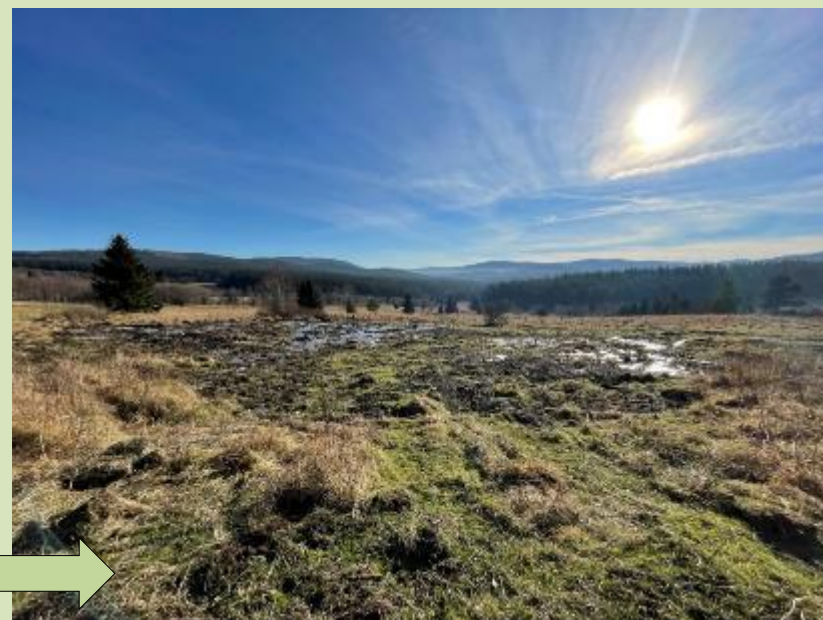
Silně odvodněné prameniště po revitalizaci (Skelná 2021)

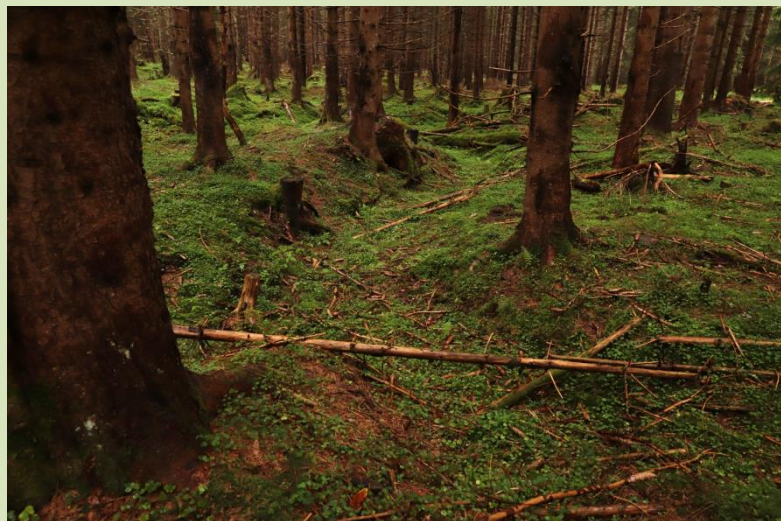
1. Převedení do zachovalého historického koryta

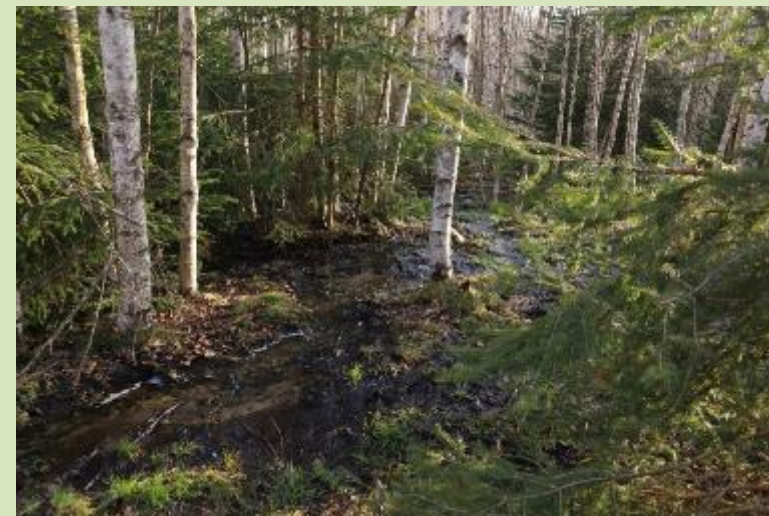
2. Volné puštění do původní odtokové trasy (iniciace spontánní tvorby odtoku)

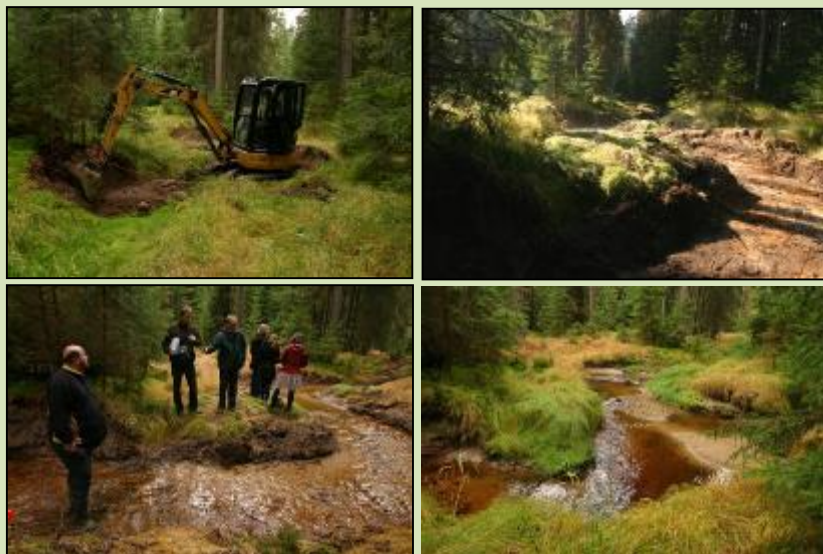
3. Vytvoření nového koryta v původní odtokové trase

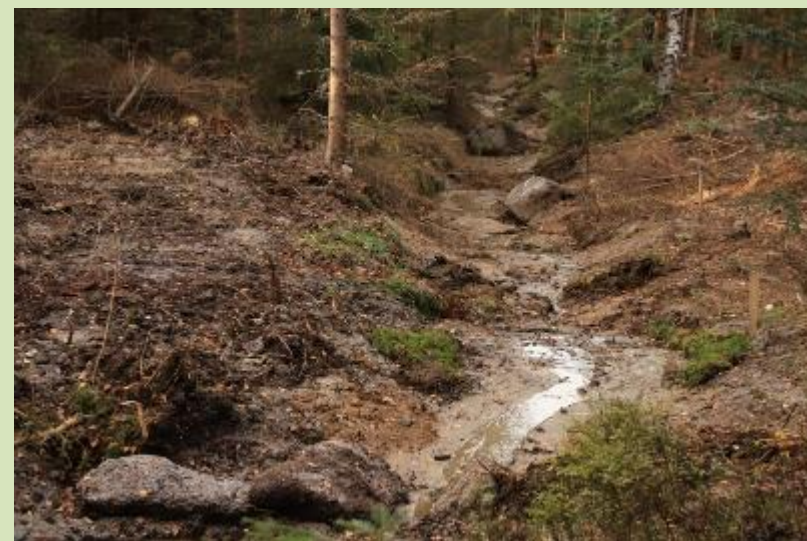
4. Vyměščení a rozvlnění odvodňovacího kanálu (kanál byl vybudován přímo v trase potoka)

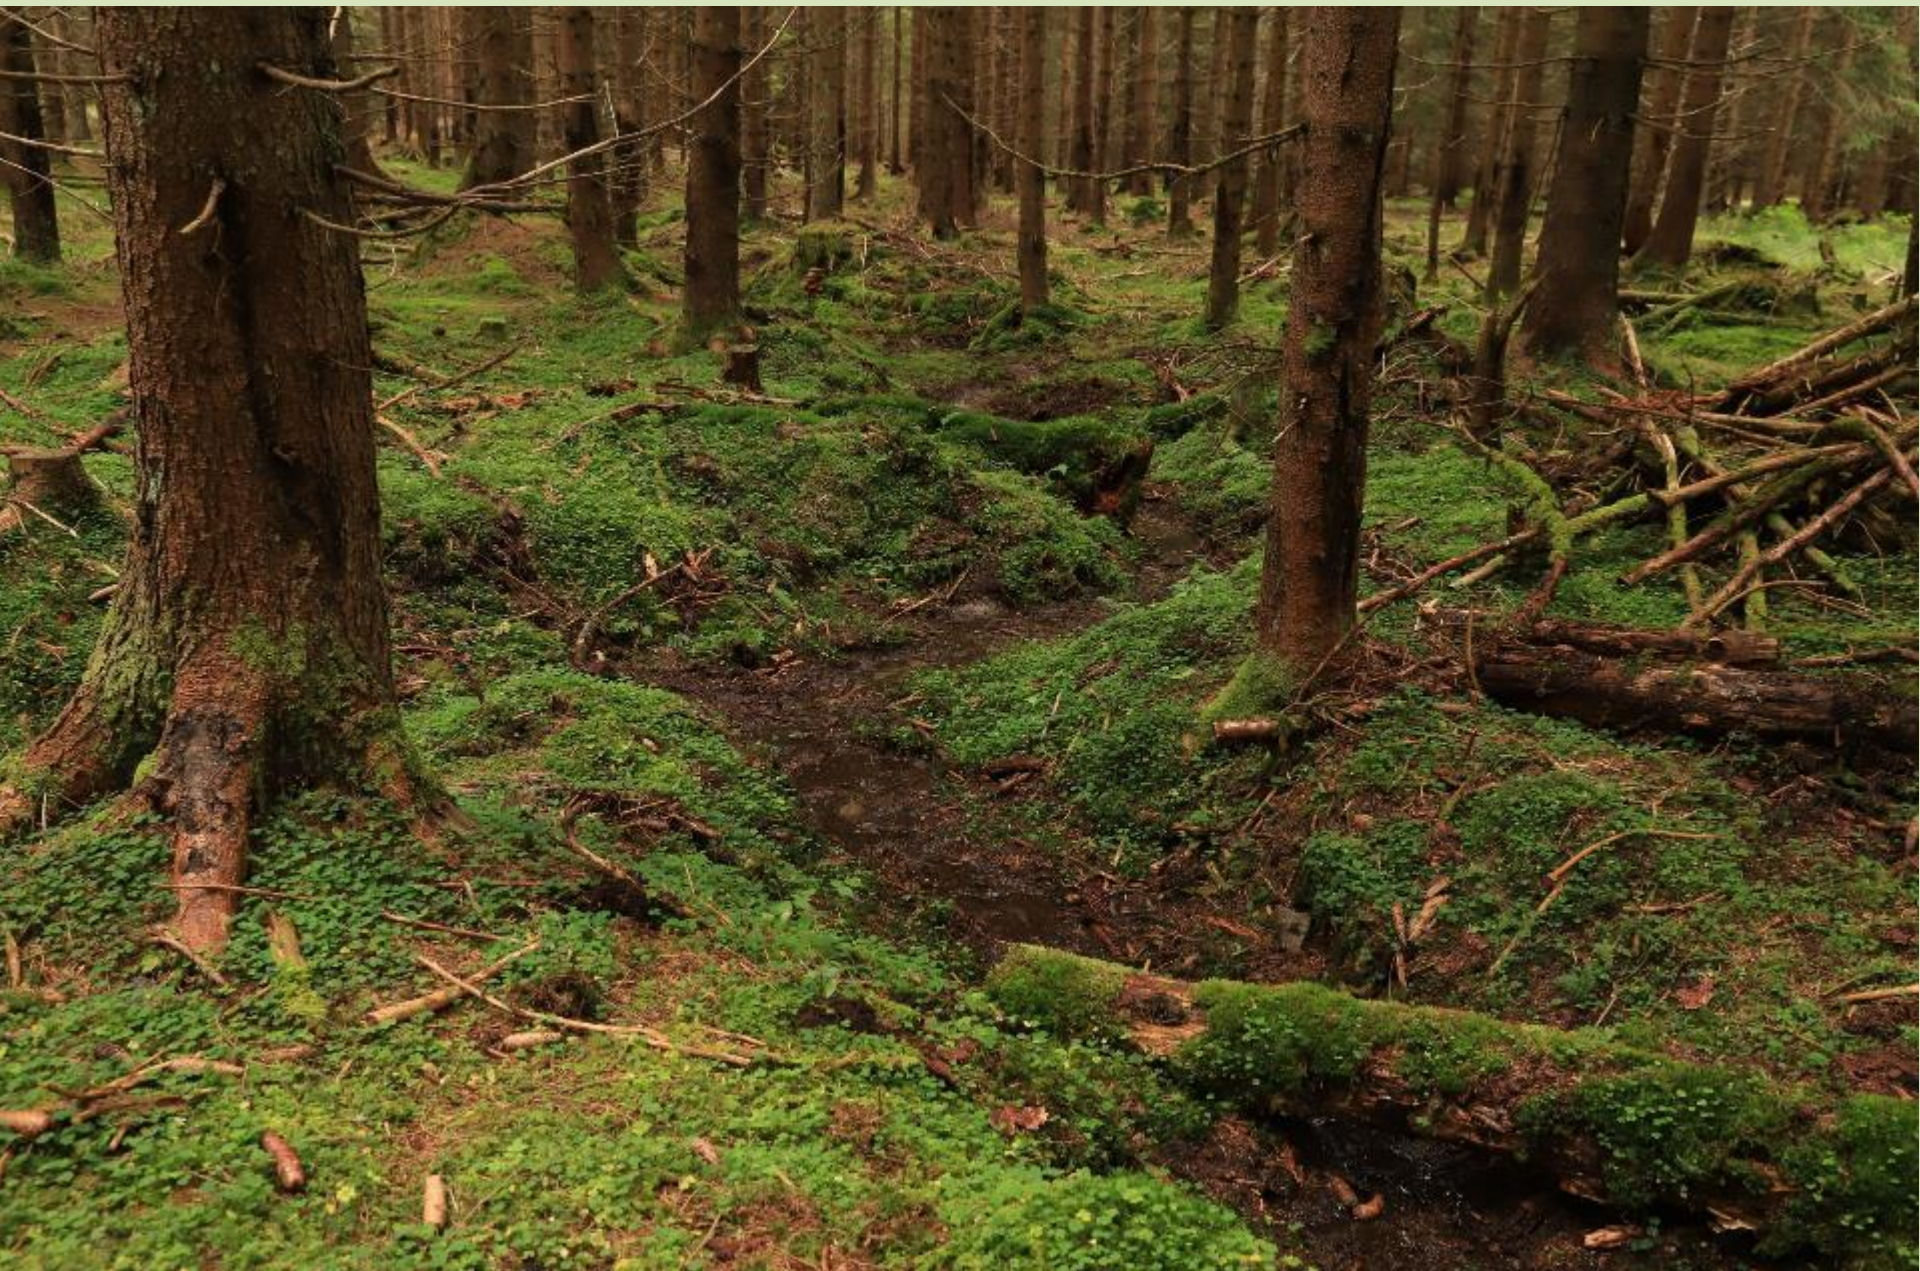
Nové Údolí – obnova lesního potoka, převedení do zachovalého původního koryta

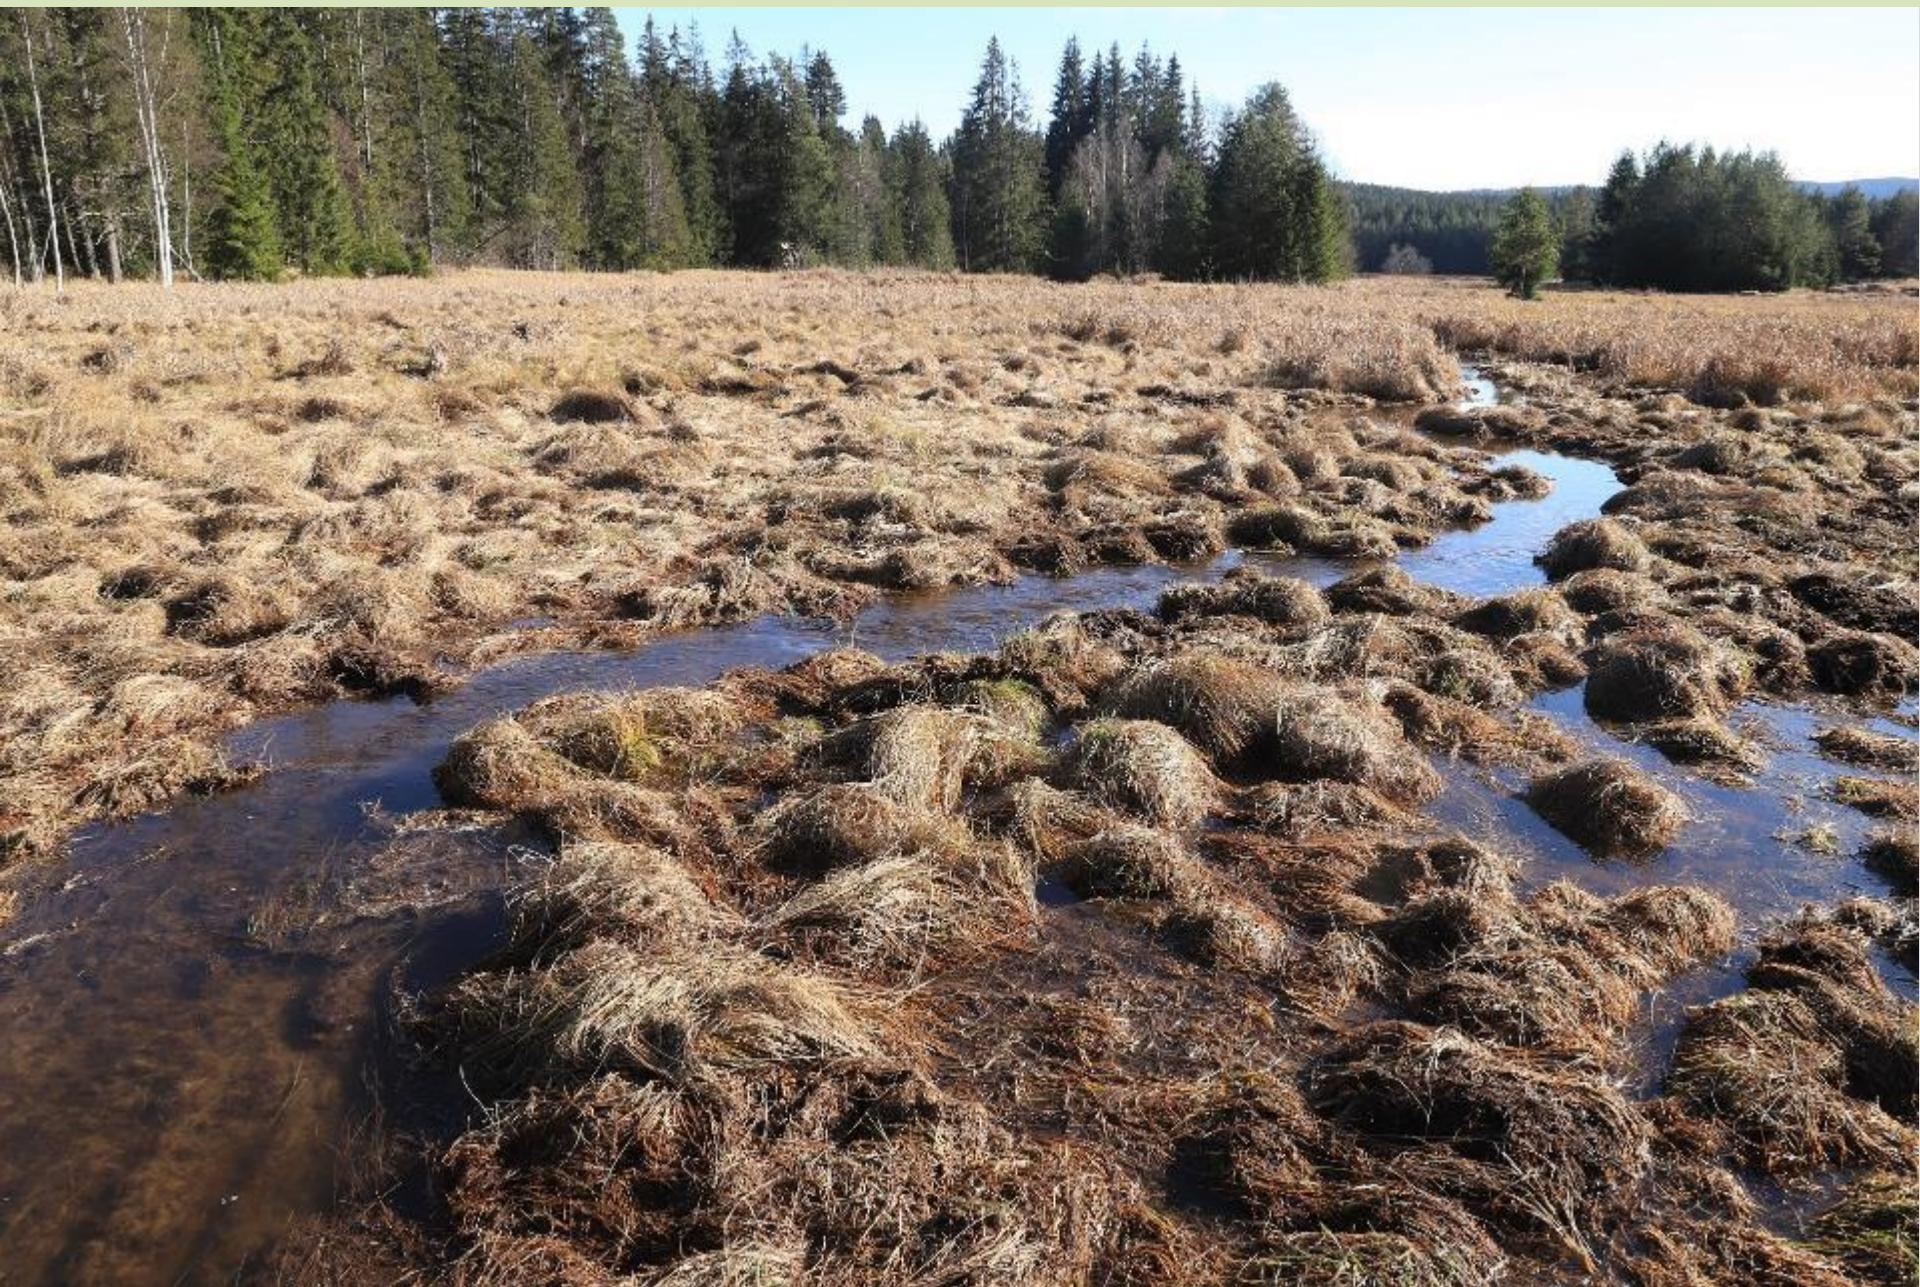
Nové Údolí – obnova lučního potoka, převedení do původního koryta

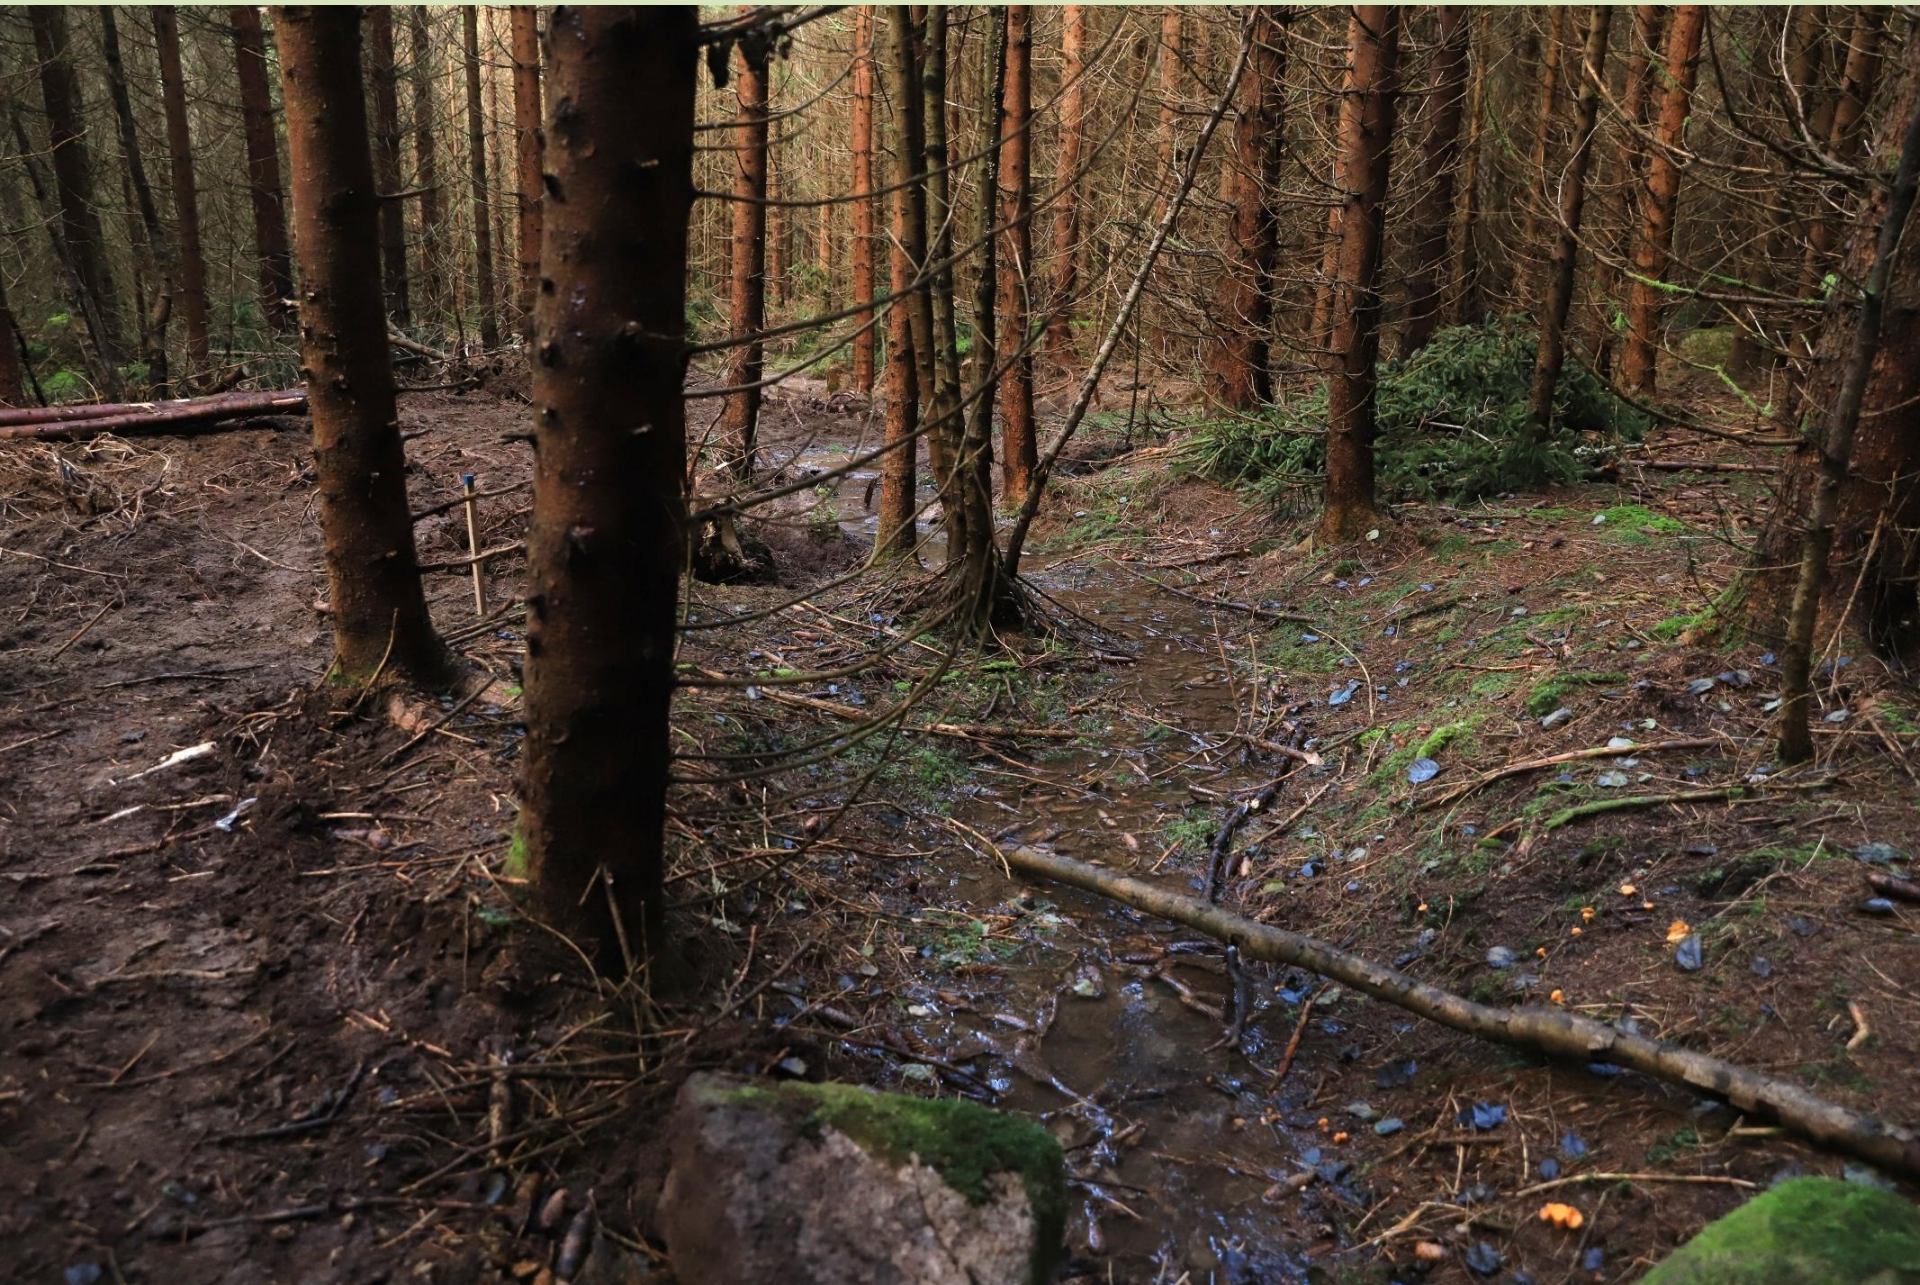
Stožecká – obnova trasy potoka, vyměření

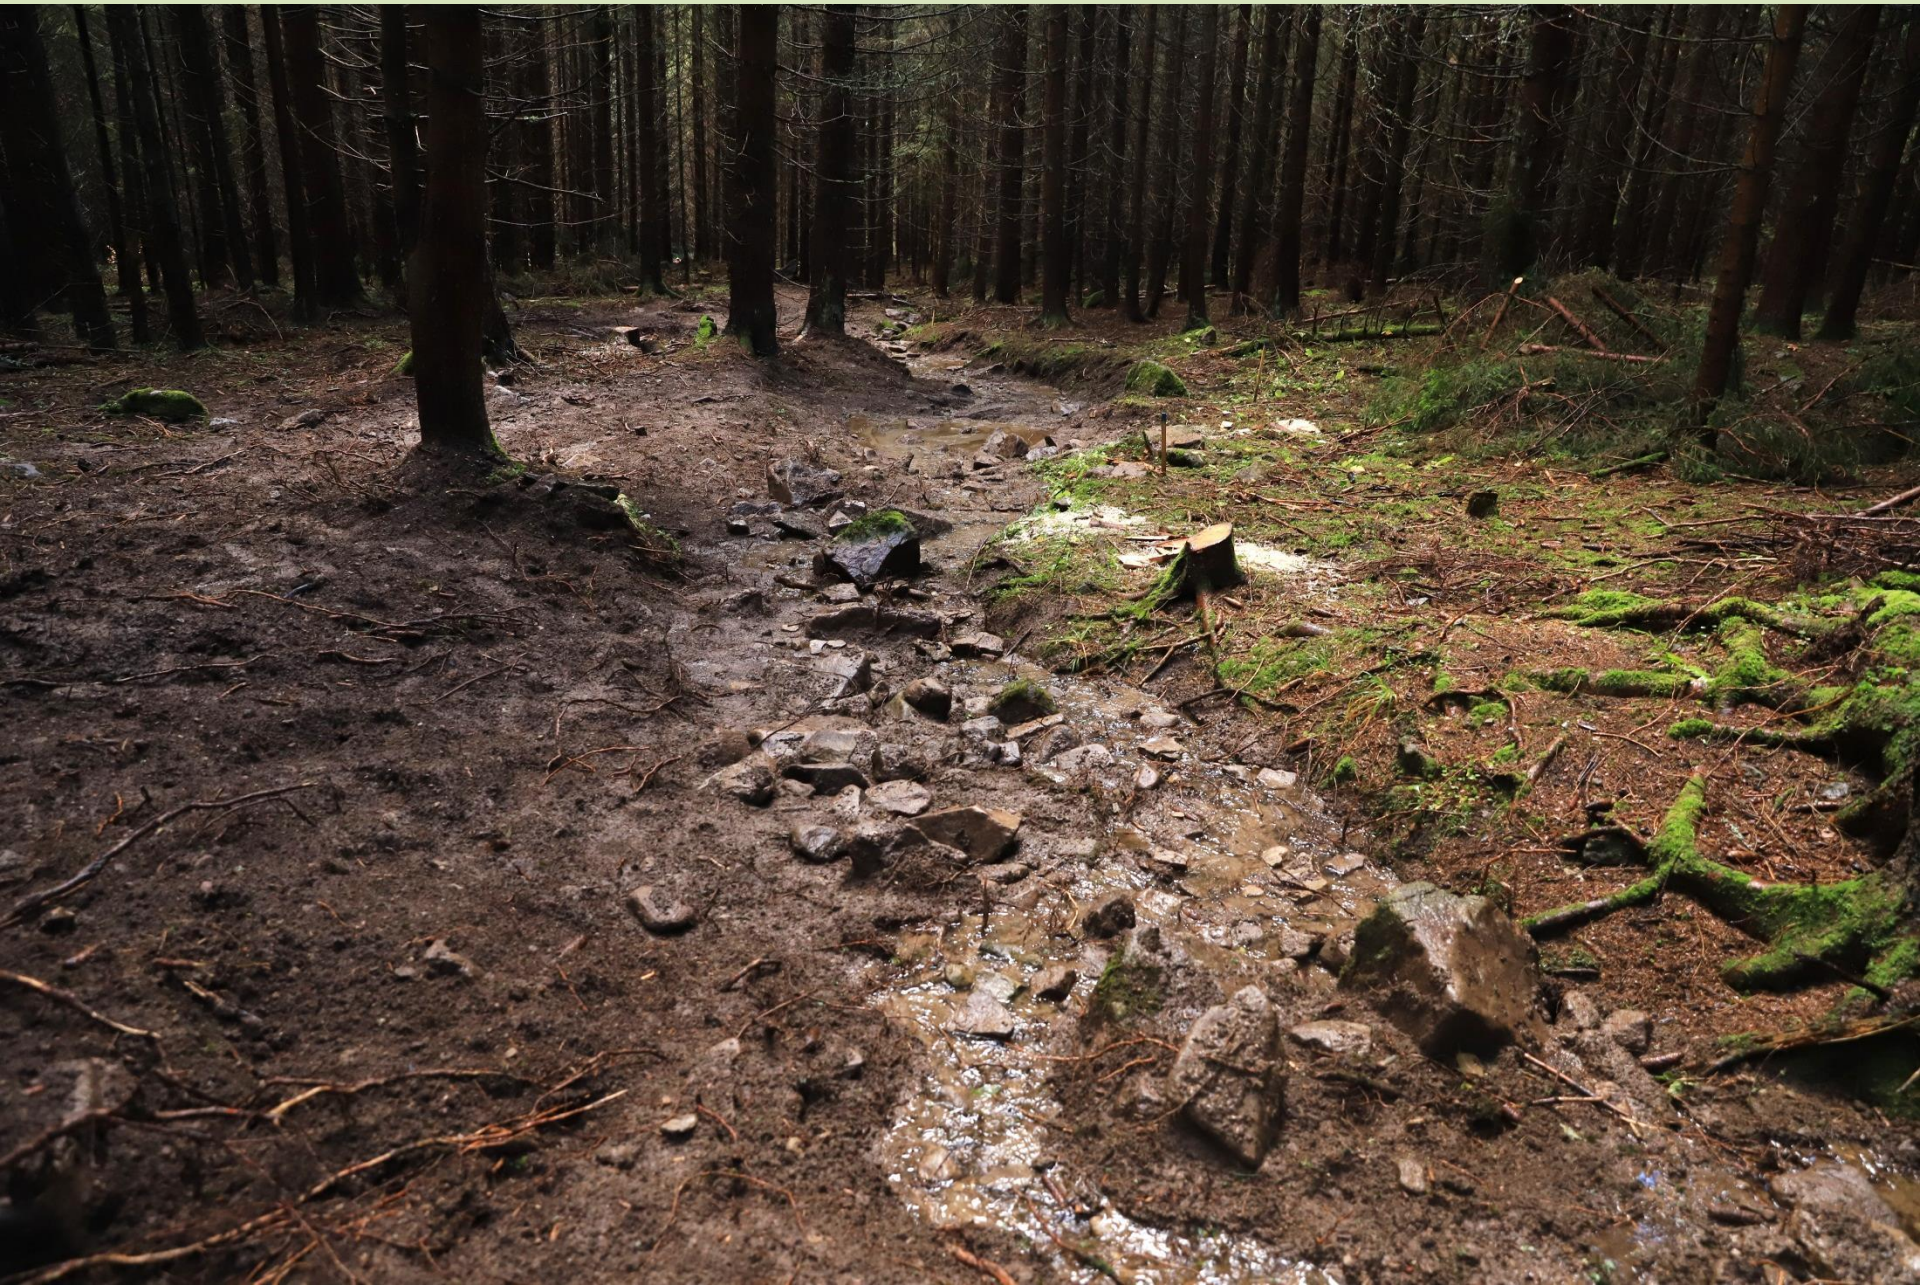
Stožecká – výsledek rozvlnění a vyměličení napřímeného erodujícího potoka, pohřbené hráze ve dně

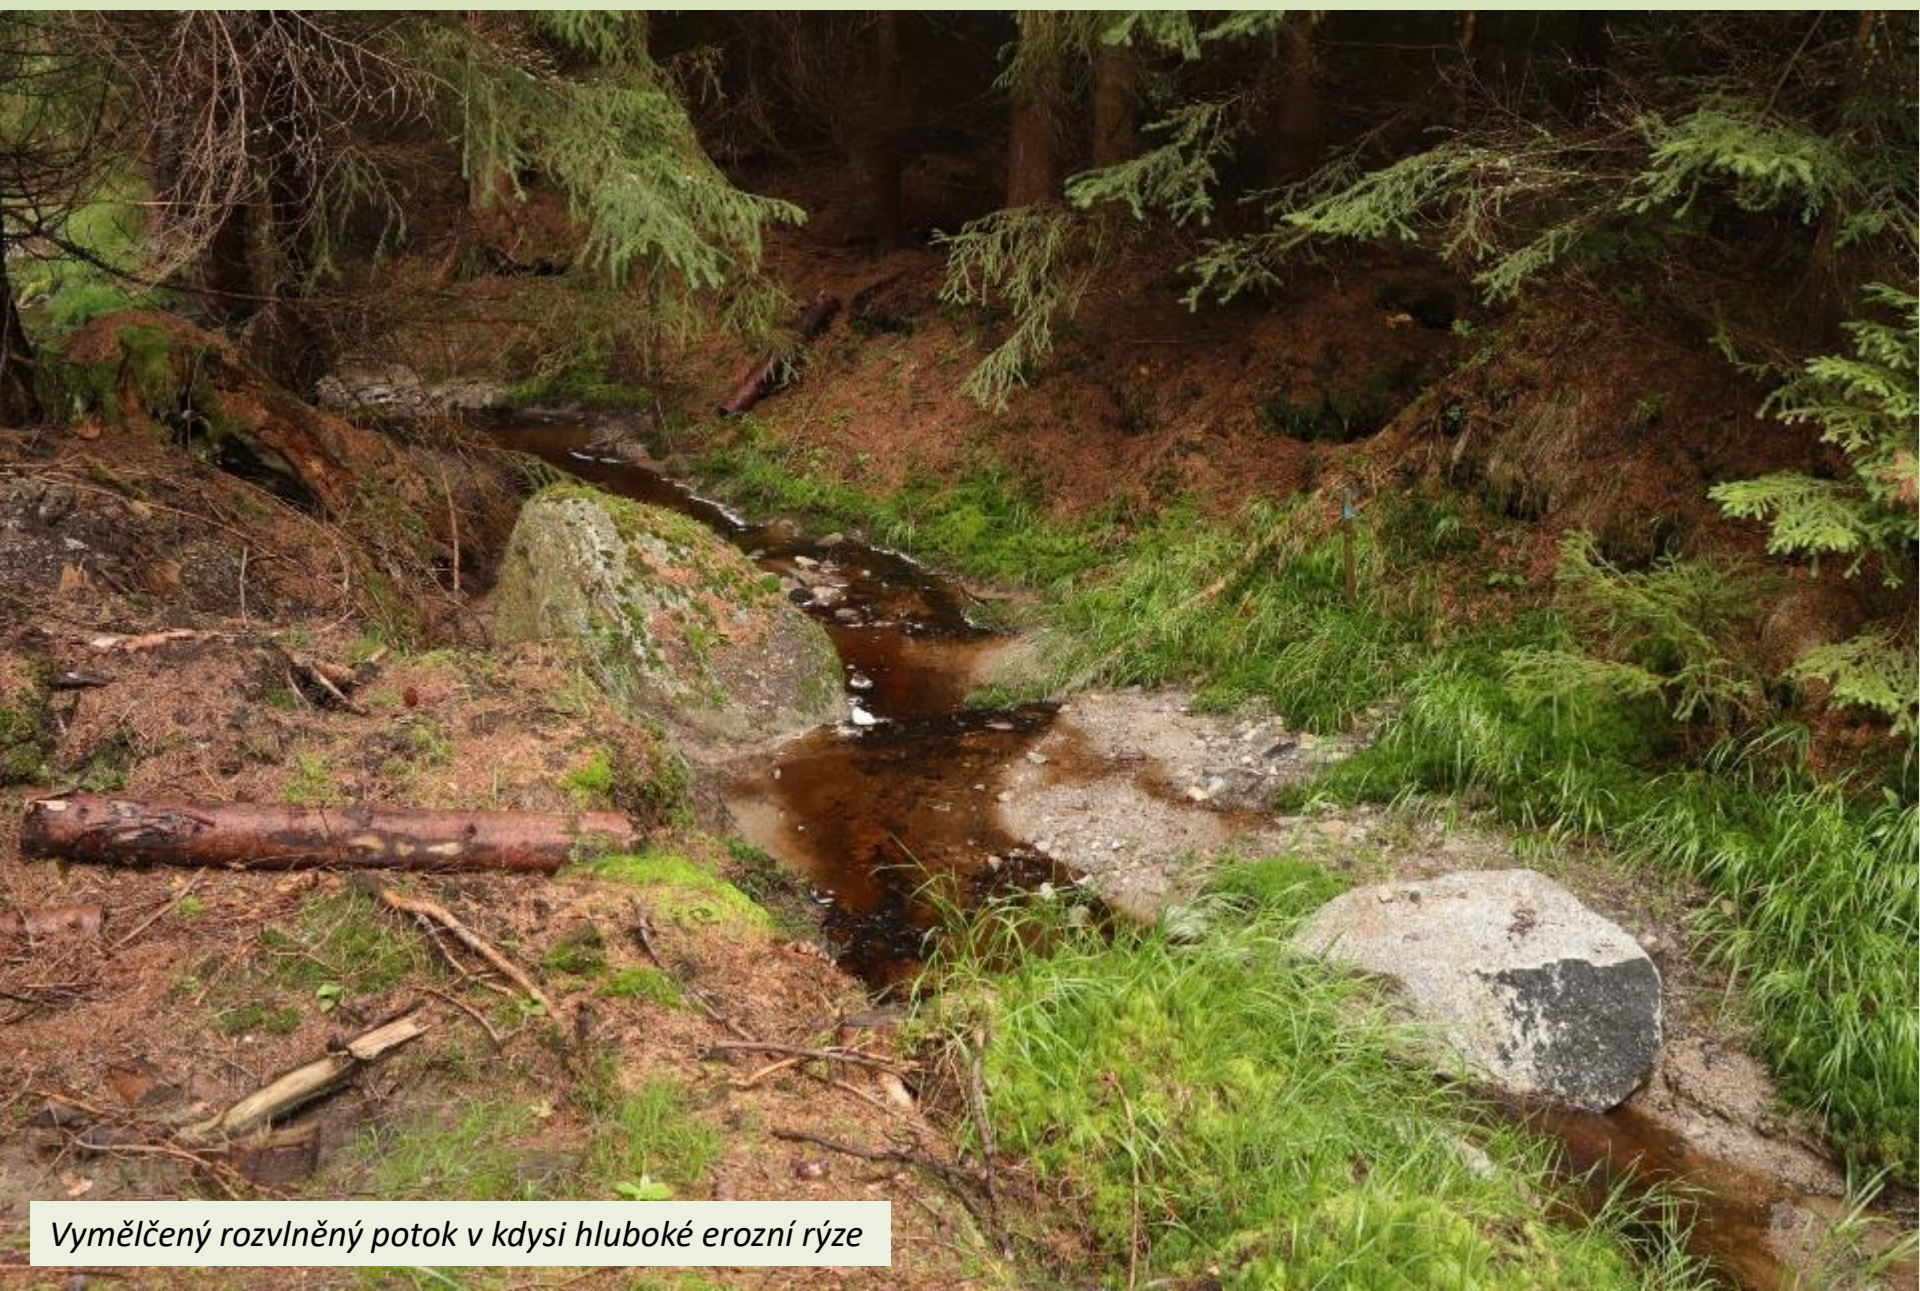
Vyměščený rozvlněný potok v kdysi hluboké erozní rýze

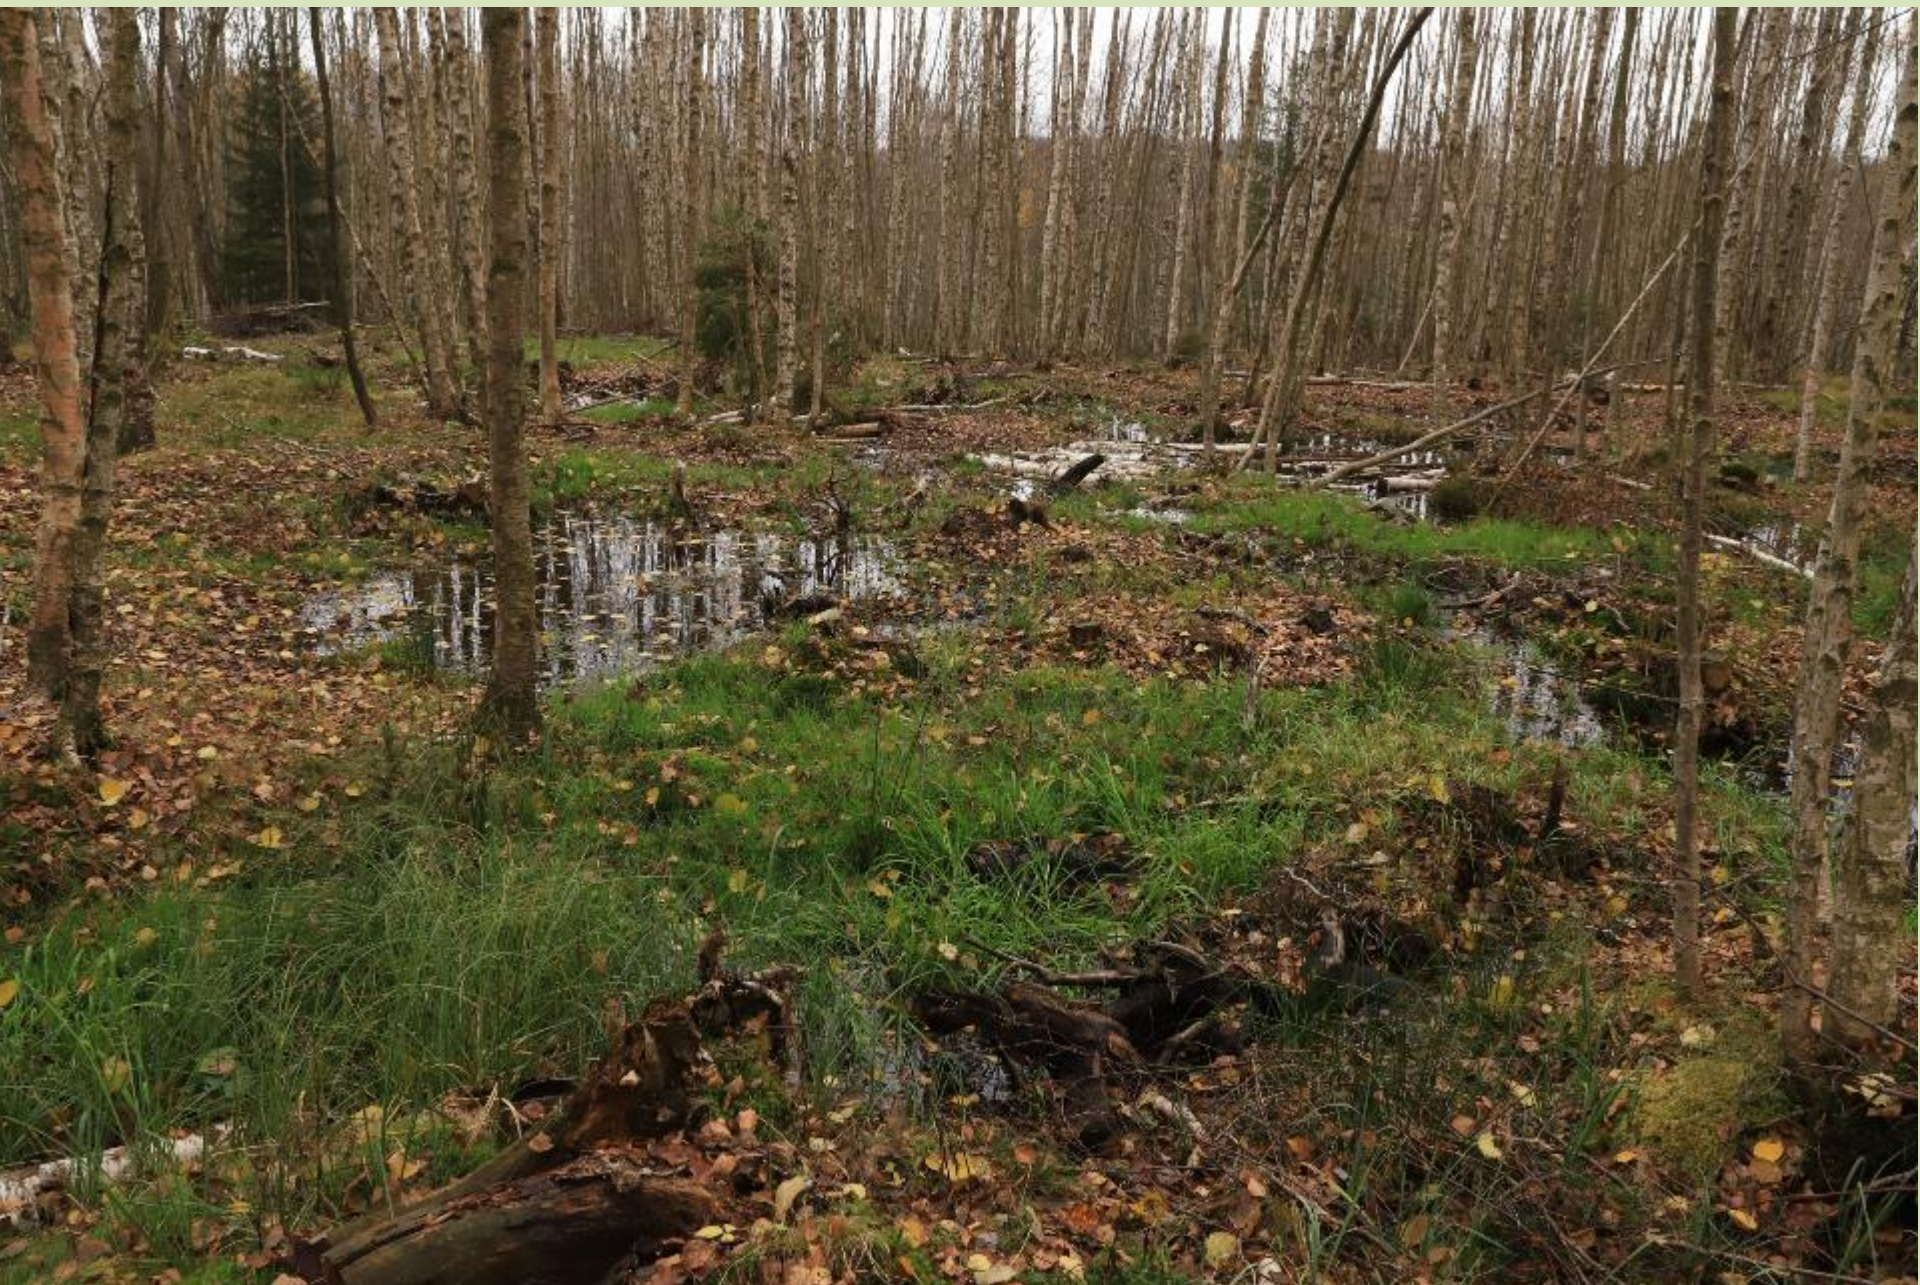
Malý Bor – propojení fragmentů prameniště, vyzdvižení výstupu vody ze dna příkopů k povrchu (po zablokování kanálů)

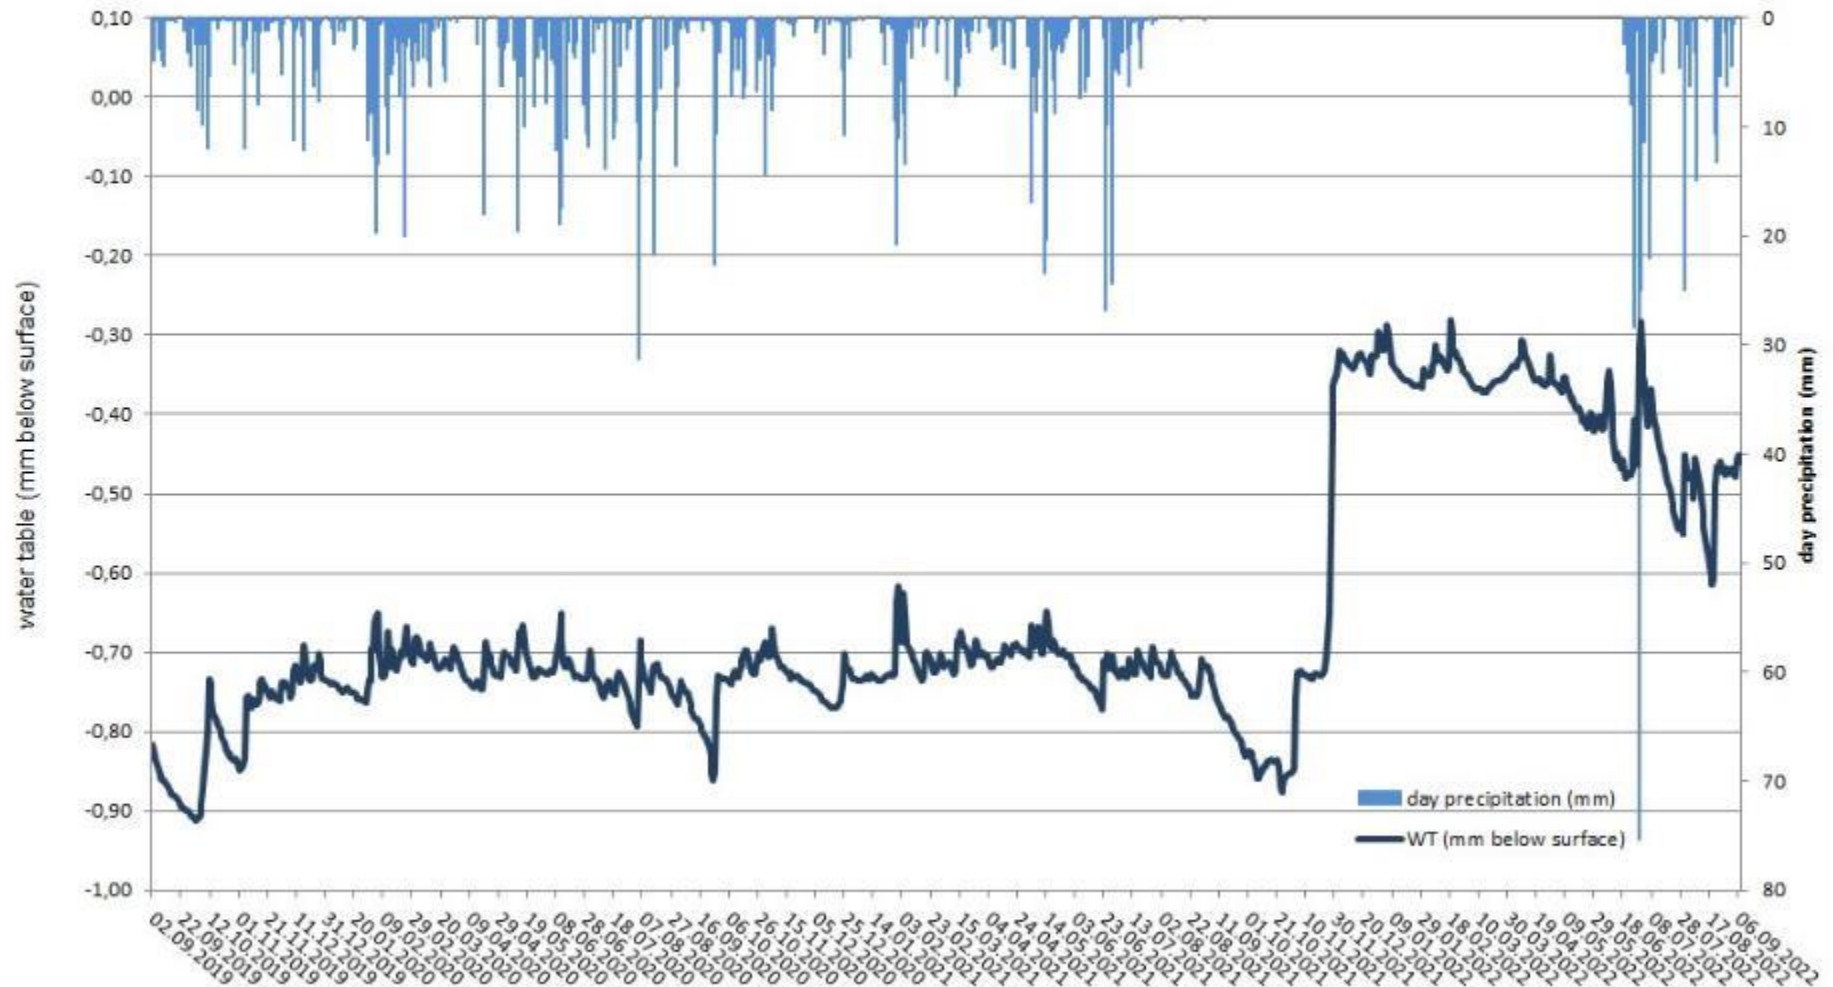
Position of water table in the site Dobrovodské louky (DO2) before and after restoration
