## STABILIZACE BŘEHŮ ZA ÚČELEM MINIMALIZACE ZTRÁT LESNÍ PŮDY: odborné sdělení

### BANK STABILIZATION AIMED AT MINIMIZING LOSS OF FORESTED LAND: short communication

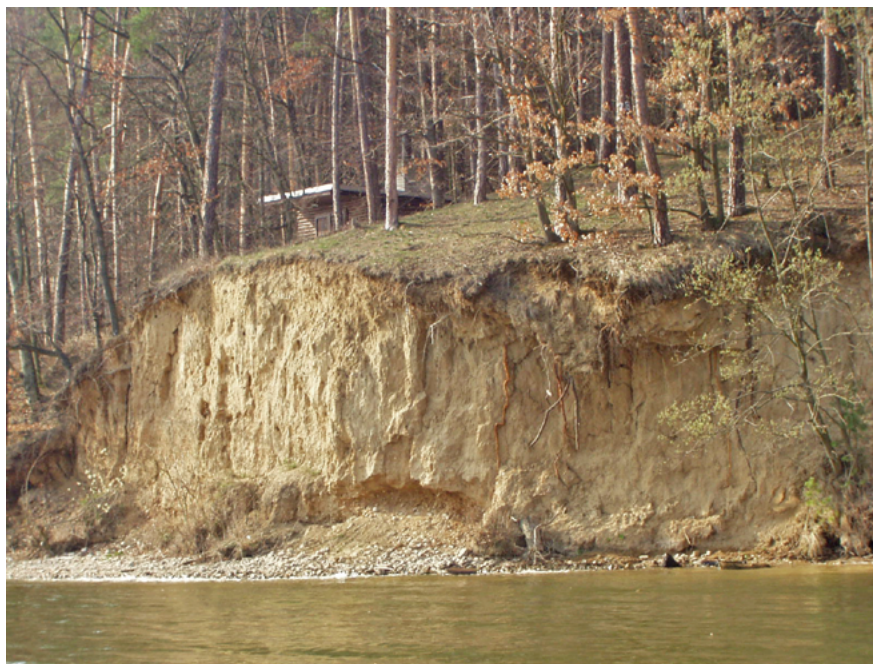
**Obr. 2.**

Abrázní srub na nádrži Brno, oblast Osada – patrné je výrazné poškození břehu i ohrožení dřevin na břehu rostoucích (foto: M. Šlezinger, 2009)

Abrasion on the Brno reservoir (photo: M. Šlezinger, 2009)

Dalším velkým problémem je ohrožení stability lesních porostů, které rostou na svahu tvořícím břeh nádrže, a to i ve vzdálenosti mnoha metrů od břehové čáry. Vznikající abrazní srub (obr. 2) postupuje směrem do břehu a jeho postup nezastaví ani kořenové systémy dřevin, i když právě ty mohou postup abraze v počáteční fázi výrazně zpomalit (ŠLEZINGR 2003; ÚRADNÍČEK, ŠLEZINGR 2007).

Zde by měli již projektanti vodohospodářských děl pamatovat na příslušnou ochranu břehové zóny a navrhnout vhodnou (nejčastěji biotechnickou) stabilizaci ohrožených částí budoucího břehu nádrže. Za ohrožené břehy považujeme takové, které splňují všechny tyto podmínky: (i) jsou tvořeny rozmyvatelným materiálem (většinou aluviální náplavy, zahliněné štěrkopísky, spraš aj.), (ii) mají sklon svahu větší než 5 % a (iii) délka rozběhu větru po hladině dosahuje alespoň 100 m, případně je v blízkosti břehu vedena pravidelná lodní doprava (ŠLEZINGR 2003). Za této situace dojde vždy k postupnému ústupu břehové čáry, a tedy ke vzniku abrazního srubu (viz obr. 2).

Vzhledem k tomu, že vlastní abrazní srub (obr. 2) nemůže být sanován z důvodů rozhodnutí orgánů ochrany životního prostředí (tedy nemůže být provedena stabilizace paty abrazního srubu a následně sesvahování, ani vybudována opěrná zeď např. z gabionů, což je nejčastější typ sanace), přistoupili jsme k návrhu aktivní stabilizace břehu (KORYTÁŘOVÁ et al. 2007; JUNÁKOVÁ, BÁLINTOVÁ 2011; ŠLEZINGR, PELIKÁN 2011), která má za úkol rozrušit postupovou vlnu ještě před výběhem na břeh a nárazem do paty abrazního srubu. Jedná se tedy o návrh soustavy vlnolamů. Základem jsou předsazené vlnolamy umístěné několik metrů, cca 8–10 m před abrazním srubem, a to na tzv. abrazní plošině. Ve většině případů se jedná o biotechnické stabilizační prvky. V našem případě jsme navrhli několik základních typů využívajících na místě rostoucí keřové vrby *Salix fluviatilis*. Tato vrba dosahuje výšky přibližně 3–4 m. Na údolní nádrži Brno je poměrně rozšířená, alespoň v rekreačně hodně využívané oblasti Sokolského koupaliště a oblasti Osady. Velkou výhodou tohoto druhu vrby je výrazná kořenová výmladnost, která zaručuje průběžné zahušťování porostu a velmi houževnatý povrchový kořenový systém silně prokořeňující zeminu do hloubky cca 20–30 cm, což výrazně přispívá ke stabilizaci abrazní plošiny. I při vědomí, že se jedná o neautochtonní dřevinu, byla pro stabilizaci použita. V dané lokalitě se tento druh keřové vrby běžně vyskytuje, kromě toho se jedná o rekreační oblast s realizovanými parkovými úpravami, včetně cílených výsadeb neautochtonních dřevin.

The area of banks can be often considerably damaged, and thus the progressing erosion becomes a threat for the buildings standing higher on the banks, including the roads (Fig. 2). Due to the fact that the bank toe cannot be tampered with, the Povodí Moravy (River Morava authority) – state enterprise (Czech Republic) – asked for bank stabilization proposal using another method.

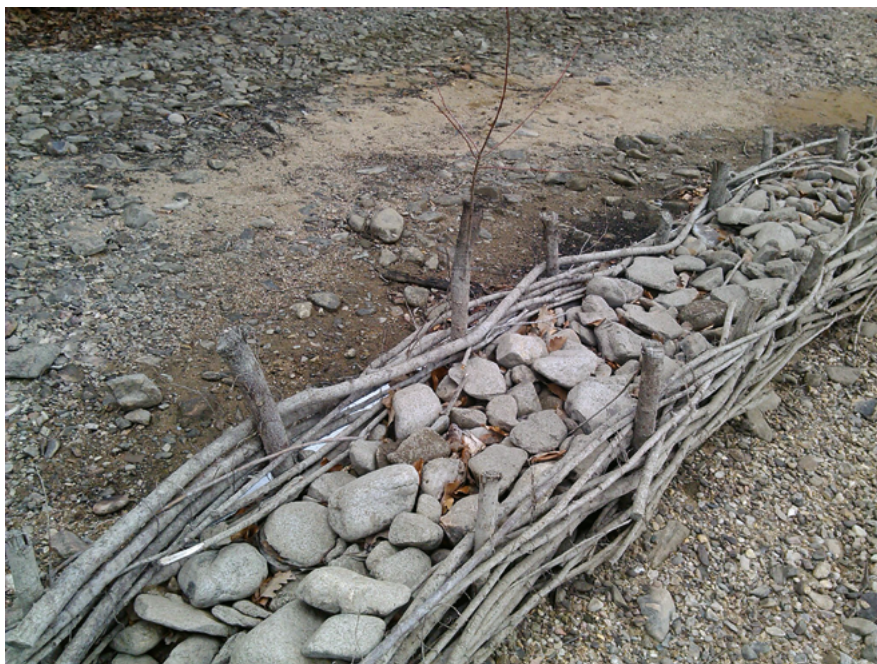
**Obr. 3.**  
Detail zápletového plůtku – nádrž Brno, oblast Osada (foto: M. Šležingr, 2013)

**Fig. 3.**  
Detail of a knitted fence – Brno reservoir (photo: M. Šležingr, 2013)

V oblasti Osada na údolní nádrži Brno byl jako jeden z prvků aktivní stabilizace vybudován dvouřadý zápleťový plůtek (obr. 3), který byl následně rozšířen na třířadý (SYNKOVÁ 2009; PAULO et al. 2014).

Plůtek je tvořen piloty o délce cca 80–90 cm a tloušťce 4–5 cm, které jsou přibližně z jedné poloviny zaraženy do podloží. Vzdálenost mezi piloty v jedné řadě je asi 50 cm. Mezi ně jsou následně vplétány vrbové prýty o délce 2–3 m. Tyto vytvoří pro vodu propustnou 10 m dlouhou stěnu. Přibližně o 40 cm níže je souběžně instalován druhý a následně třetí plůtek. Mezi plůtky je vsypáno kamenivo, hrubý šterk, možné je následně prosypání zeminou opadanou z abrazního srubu. Celá konstrukce je tvořena převážně živým dřevem odebraným přímo v místě realizace. Na piloty lze použít i dřevo mrtvé, upravené (zašpičatělé kůly, hranoly). V našem případě byly vrbové prýty odebrány přímo z volně rostoucí *Salix fluviatilis*. Do zápleťového plůtku byly následně zapichovány živé vrbové prýty, a to pokud možno až do podloží, tedy zeminy abrazní plošiny, které podpoří oživení plůtku i jeho stabilizační působení (CHMELÁŘ 1964). Celá stavba byla realizována na konci měsíce března, při snížené hladině v nádrži a před vyrašením vrbových řízků. Další instalovaný prvek aktivní ochrany břehu je haťový válec. Ten byl, obdobně jako zápleťový plůtek, navržen v nejvíce abrazi postižené části nádrže. Válec je tvořen vrbovými prýty o délce cca tři metry, které jsou skládány do připravených rozpor (zkřížené silné větve či tyče do tvaru X) tak, že se přibližně jednou třetinou až polovinou překrývají a postupně vzniká až „nekonečně“ dlouhá otep – válec. V našem případě byla tvorba válce ukončena při dosažení cca 10 m. Jako základ byly vybrány opět prýty *Salix fluviatilis*, v délce 3–4 m, které vytvořily přibližně 40 cm široký válec postupně stahovaný páleným drátem o průměru 4 mm. Po dokončení byl haťový válec odvalen na místo určení a následně „připíchnut“ zašpičatělými kůly k abrazní plošině. I zde jsme použili živé vrbové prýty s předpokladem možného následného zakořenění a růstu keřových vrb. Třetím použitým prvkem aktivní ochrany paty abrazního srubu byla výsadba pěti pásů vrbových keřů v délce 10 m. Použity byly opět v místě odebrané vrbové prýty *Salix fluviatilis*, z nich byly nařezány řízků dlouhé přibližně 40 cm o tloušťce cca 2 cm. Ty byly ve sponu 40 cm × 40 cm osazeny v pěti pásech na abrazní plošině v těsné blízkosti paty abrazního srubu (asi 1 m od zahloubení paty).

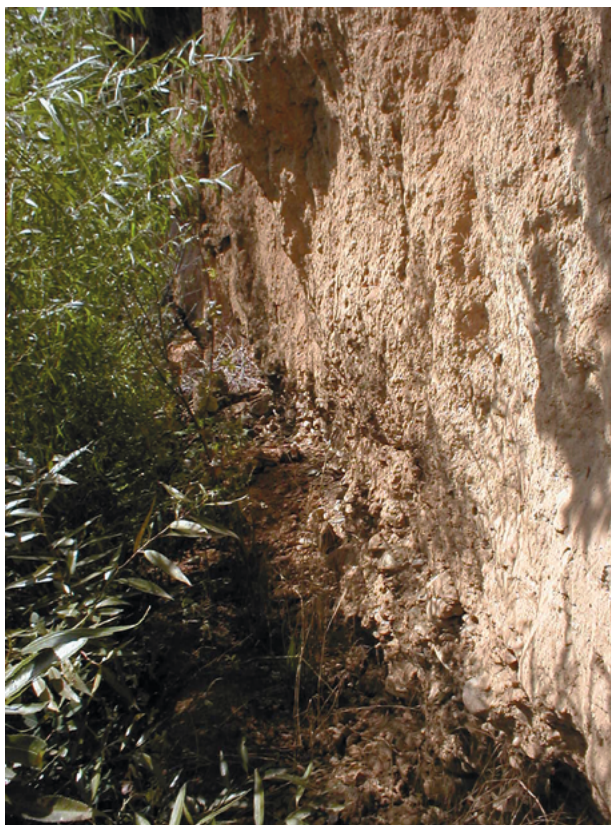
**Obr. 4.**  
Projev stabilizačního působení porostů vrb na abrazní plošině – akumulovaný materiál opadu z těla abrazního srubu (foto: M. Šležingr)

**Fig. 4.**  
The stabilizing effect of willows on the abrasion plateau – accumulated material (photo: M. Šležingr)

Při hodnocení výsledků aktivní břehové stabilizace jsme posoudili účinnost stabilizačního působení ve srovnání s obdobnou plochou, která stabilizována nebyla. Monitorované srovnávací plochy byly umístěny v těsné blízkosti navržených typů stabilizace. Průběžně bylo prováděno měření přírůstků na vysazených vrbových řízcích a zhotovována fotodokumentace prohlubování paty abrazního srubu (nestabilizovaná srovnávací plocha), a naopak kumulace opadu zeminy z těla abrazního srubu v oblasti stabilizované (obr. 4).

Results of planting shrub willows are presented in Fig. 4.
