VLIV SKLONU A DRUHU POVRCHU NA PORUŠENÍ ODVOZNÍCH CEST V HORSKÝCH OBLASTECH

THE INFLUENCE OF SLOPE AND TYPE OF ROAD SURFACE ON THE CONDITION OF MAIN FOREST ROADS IN MOUNTAINOUS AREAS

JAROSLAV TOMÁNEK¹⁾ ✉ - RADEK BAČE¹⁾ - CTIBOR VOLNÝ²⁾

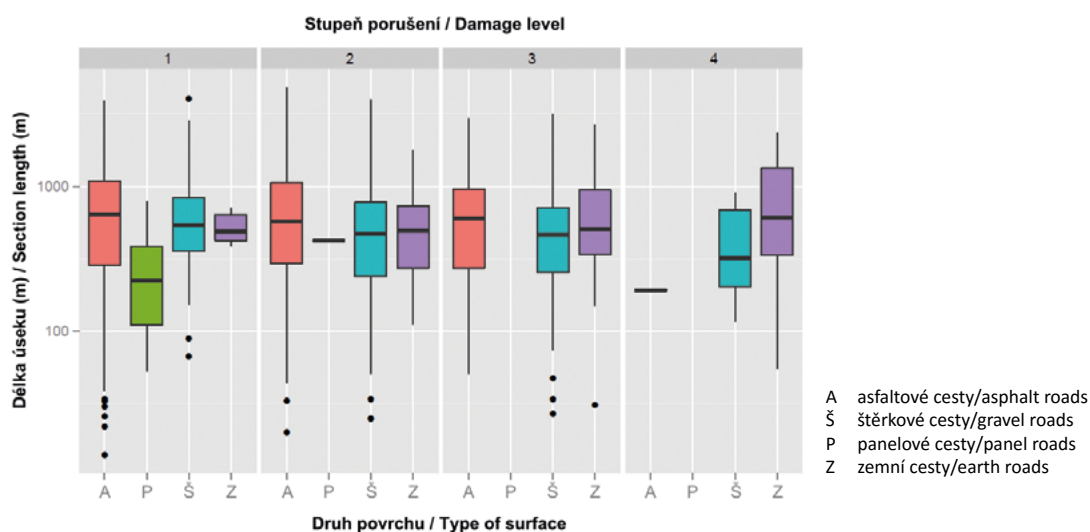
Obr. 2.
Distribuce délek úseků podle druhu vozovky a stupně jejího porušení; osa y má logaritmické měřítko
Fig. 2.
Distribution of the sections lengths in accordance to surface type and condition category; y-axis was log-transformed

I přes velký počet vzorku (2405), není průkazná ($p = 0,059$) interakce druhu povrchu a stupně porušení na délku úseku. Skupiny úseků se zaznamenaným druhem povrchu a stupněm porušení 1–4 nevykazovaly různé rozložení délek. Neprůjezdné nejsou pouze krátké úseky, ale i celé odvozní cesty. Asfaltové vozovky měly pouze jeden neprůjezdný úsek, panelové žádný. Výsledky matematicko-statistické analýzy jsou zobrazeny na obr. 2.

Technical condition of all forest haul roads in the surveyed area was recorded. Results are shown in Tab. 1. 30.8% of the length of the forest haul roads were in excellent condition. 40.6% showed signs of structural damage that did not affect the ride. 25.6% of the length of the forest haul roads were passable in reduced speed and 3% were not passable. The least damaged were the panel and asphalt roads, the most damaged were the earth roads, which show their insufficient bearing capacity. The lengths of the road sections within the technical condition categories did not show any statistical difference (Fig. 2). Not only short sections, but also whole forest haul roads were impassable.

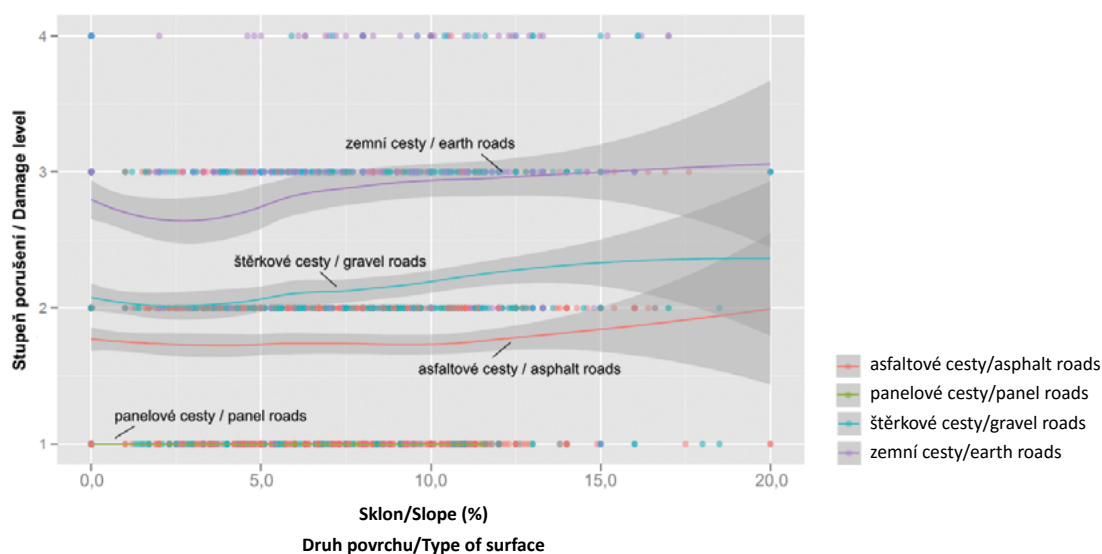
Obr. 3.
Vliv druhu povrchu a sklonu úseku na stupeň porušení
Fig. 3.
Influence of surface type and slope to the condition category

Pro jednotlivé druhy povrchu pak platí, že s rostoucím sklonem jsou šterkové a zemní cesty více porušené než asfaltové a panelové cesty a tyto dva povrchy (asfalt, panel) se od sebe signifikantně neliší. Dále, zemní cesty a cesty se šterkovým povrchem se mezi sebou vzájemně signifikantně liší ($p < 0,001$), což znamená, že zemní cesty jsou s rostoucím sklonem více porušovány než cesty šterkové. Výsledky jsou zobrazeny na obr. 3. Pro zpřehlednění překrývajících se bodů byla přidána křivka závislosti pomocí vyhlazovací funkce spolu s konfidčním intervalem směrodatné chyby.

Obr. 3 dále ukazuje, že nejmenší stupeň poškození vykazují zemní a šterkové cesty při podélném sklonu okolo 2,5 %. To je možné vysvětlit tím, že tento podélný sklon umožňuje optimální odvodnění cesty. Při nulovém sklonu voda v příkopech stagnuje a podmáčí těleso cesty, při vyšších sklonech narůstá erozní účinek vody. HANÁK (2000) uvádí s ohledem na odvodnění jako optimální podélný sklon 5–8 % v pahorkatinách (dle charakteru podložních zemin), v rovinách nejméně 2–4 %. KLČ (2005) uvádí 3–7 % jako optimální podélný sklon cest (bez rozdělení terénů).

Problematika narůstající eroze koruny cesty s narůstajícím sklonem je u zemních a šterkových cest všeobecně známa. U zemních a šterkových cest se prokázal mírný vliv sklonu na porušení cesty (viz obr. 3). Tento nárůst porušení je možné vysvětlit vodní erozí, která při větších sklonech na koruně cesty větší měrou probíhá. TOMÁNEK et al. (2012) uvádí pro zkoumané území centrální části Moravskoslezských Beskyd zastoupení eroze v místě jízdního pruhu u zemních cest 3,51 % a u šterkových vozovek 1,24 % plochy povrchu. To vysvětluje, proč nárůst není nijak markantní. Eroze není v dané lokalitě význam-

In the case of the gravel and earth roads, there was statistically significant difference in the slope of the damaged and intact road sections (Fig. 3). The haul roads, however, perform only slightly worse technical condition with increasing slope. That is because the erosion that causes damage to that type of haul roads was not a major destructive factor in the surveyed area.
